REVISIÓ DE L'INVENTARI D'ARBRES I ARBREDES SINGULARS DE LES PARRÒQUIES D'ORDINO, LA MASSANA, ENCAMP I SANT JULIÀ DE LÒRIA

Jordi Nicolau i Vila
Amb la col·laboració de Jordi Dalmau i Ausàs

Estudi encarregat pel Departament de Medi Ambient i
Sostenibilitat del Govern d'Andorra

Desembre de 2018

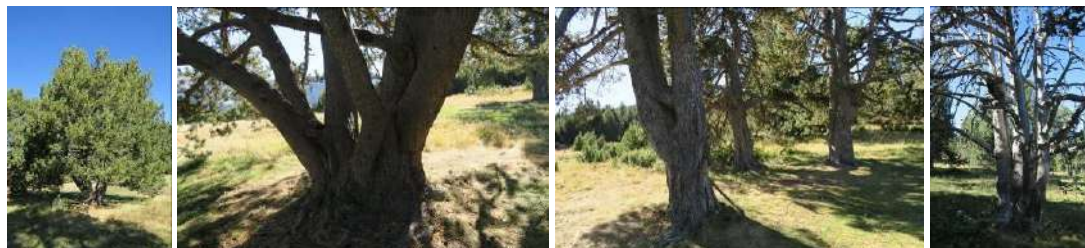
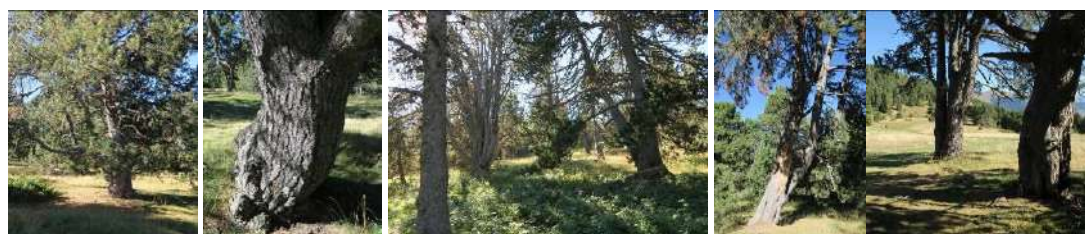
Arbreda 301

S'ha detectat la mort de algun dels arbres en 4 de les arbredes inventariades (301, 311, 312 i 318). En el cas de l'arbreda 301 ja no queda cap dels exemplars grans de l'espècie considerada (oma), malgrat que s'hi han detectat diversos exemplars joves. Altres afectacions, però en general de poca importància, corresponen a la presència de branques trencades o seques (301, 302, 312 i 316), la detecció de bolets de soca (310), la presència de forats de pícids (301), la detecció de marques de focs (301) o la realització d'esporgades importants (307).

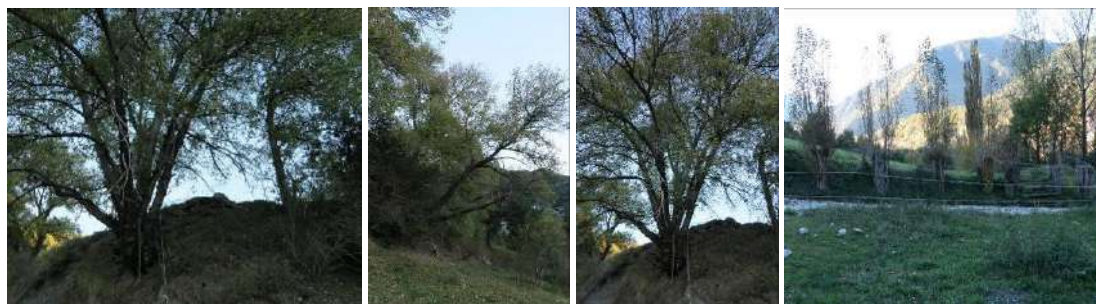
Arbreda 402

S'ha detectat la desaparició d'un dels arbres en una de les arbredes inventariades (402). En aquesta mateixa arbreda s'ha constatat que tots els arbres han estat escapçats, però estan rebrotant.

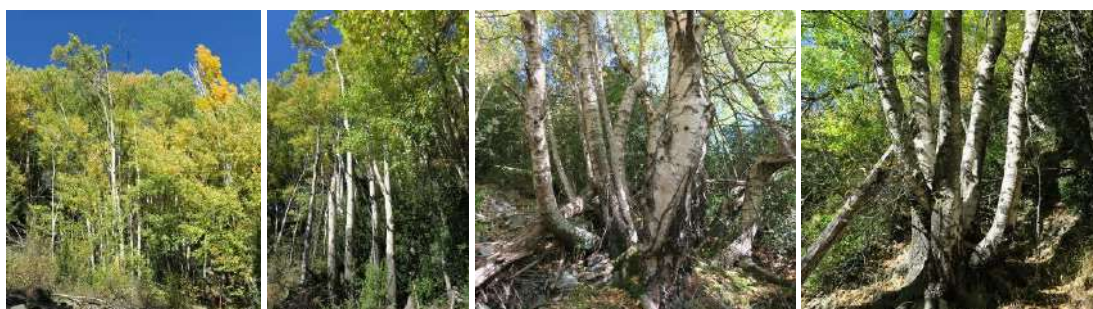
Arbreda 205

Totes les arbredes visitades es troben en bon estat. En el cas de l'arbreda 205, però, s'ha detectat algun arbre mort dempeus. La quantitat de peus en aquesta arbreda és tan gran, però, que no s'ha considerat que s'hagi vist reduïda. Convé esmentar, a més, que, en el cas de l'arbreda 204, s'han detectat un total de 1 arbres de mida gran al marge dret del riu, i 3, més petits, al marge esquerre. No es coneix amb seguretat, però, si aquests són els mateixos que es van inventariar inicialment. Altres afectacions, però en general de poca importància, corresponen a la detecció de pintades a l'escorça d'alguns arbres (202), l'acumulació de deixalles (203, 204 i 209) o la presència de marques de picids (205).

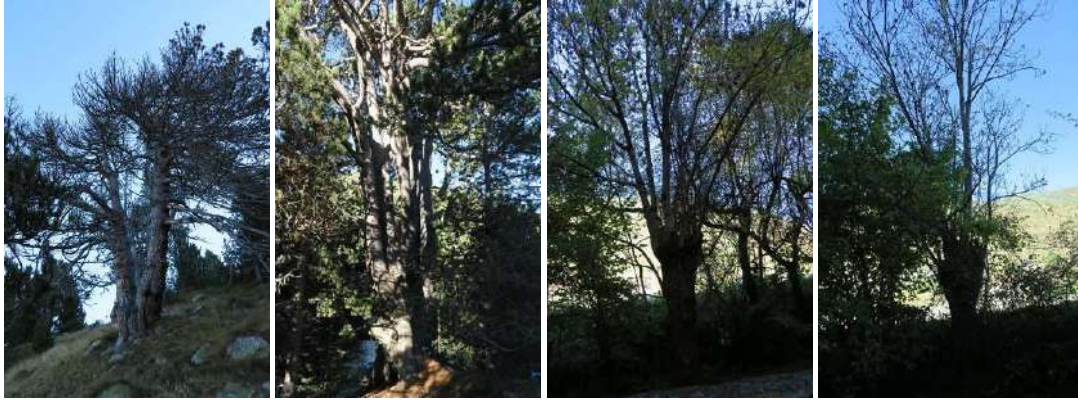
Arbre 2032

No s'ha detectat la desaparició de cap dels arbres, però sí que se n'ha detectat un de decreït, gairebé mort (2032). Altres afectacions detectades, però en general de poca importància, són les següents: presència de molta heura que cobreix el tronc i les branques més baixes (2011), detecció d'algunes branques seques (2029) i acumulacions de deixalles o material divers prop de la base de l'arbre (2002, 2006, 2007, 2008, 2010, 2012, 2013, 2019, 2020 i 2026).
