PONTS I PALANQUES

Pont de la Tosca

Pont d'Engordany

Pont dels Escalls

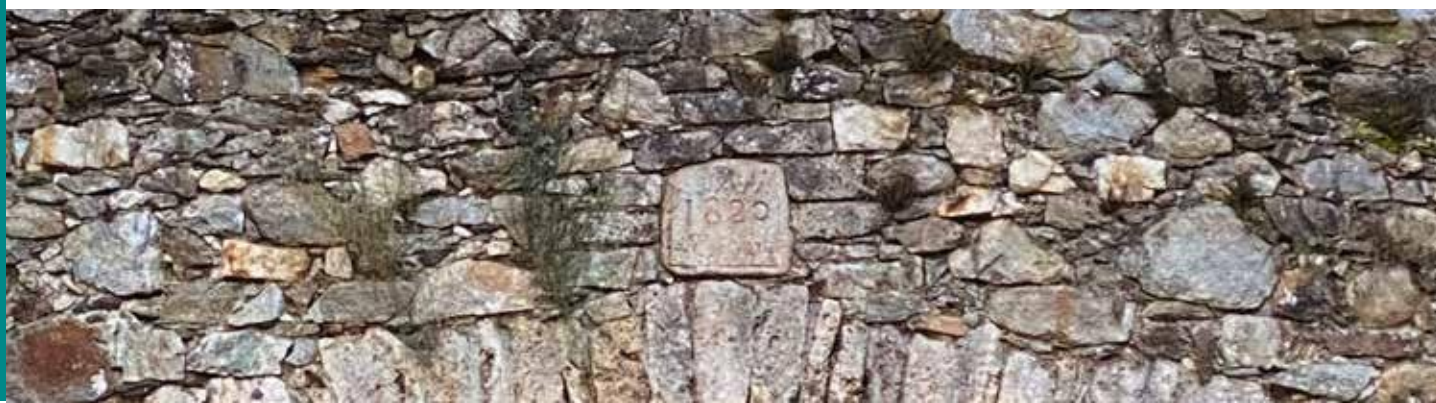
El pont de la Tosca té un sol tram suportat per una volta en arc de mig punt que segueix l'estructura de la construcció tradicional.

Té una llum, és a dir, la distància entre els seus extrems, de 7 metres. Es recolza directament a les roques de les dues ribes del riu Madriu i es troba a 10 metres d'alçada respecte al llit del riu.

A l'intradós o superfície inferior del pont, hi ha pedres de tosca que estan disposades en vertical i que formen unes dovelles decoratives al voltant de l'arc de mig punt. Les parets són de granit, igual que les baranes o murets que s'aixequen fins a un metre respecte a l'empedrat.

El pont es va construir amb una cintra o bastida de fusta (en són visibles les empremtes en l'arc) i amb dos paredats paral·lels per a l'execució simultània de tota la caixa. Predomina l'ordenament horitzontal de les filades amb pedres de dimensions moderades i petites i amb reble interior, principalment en les seccions extremes.

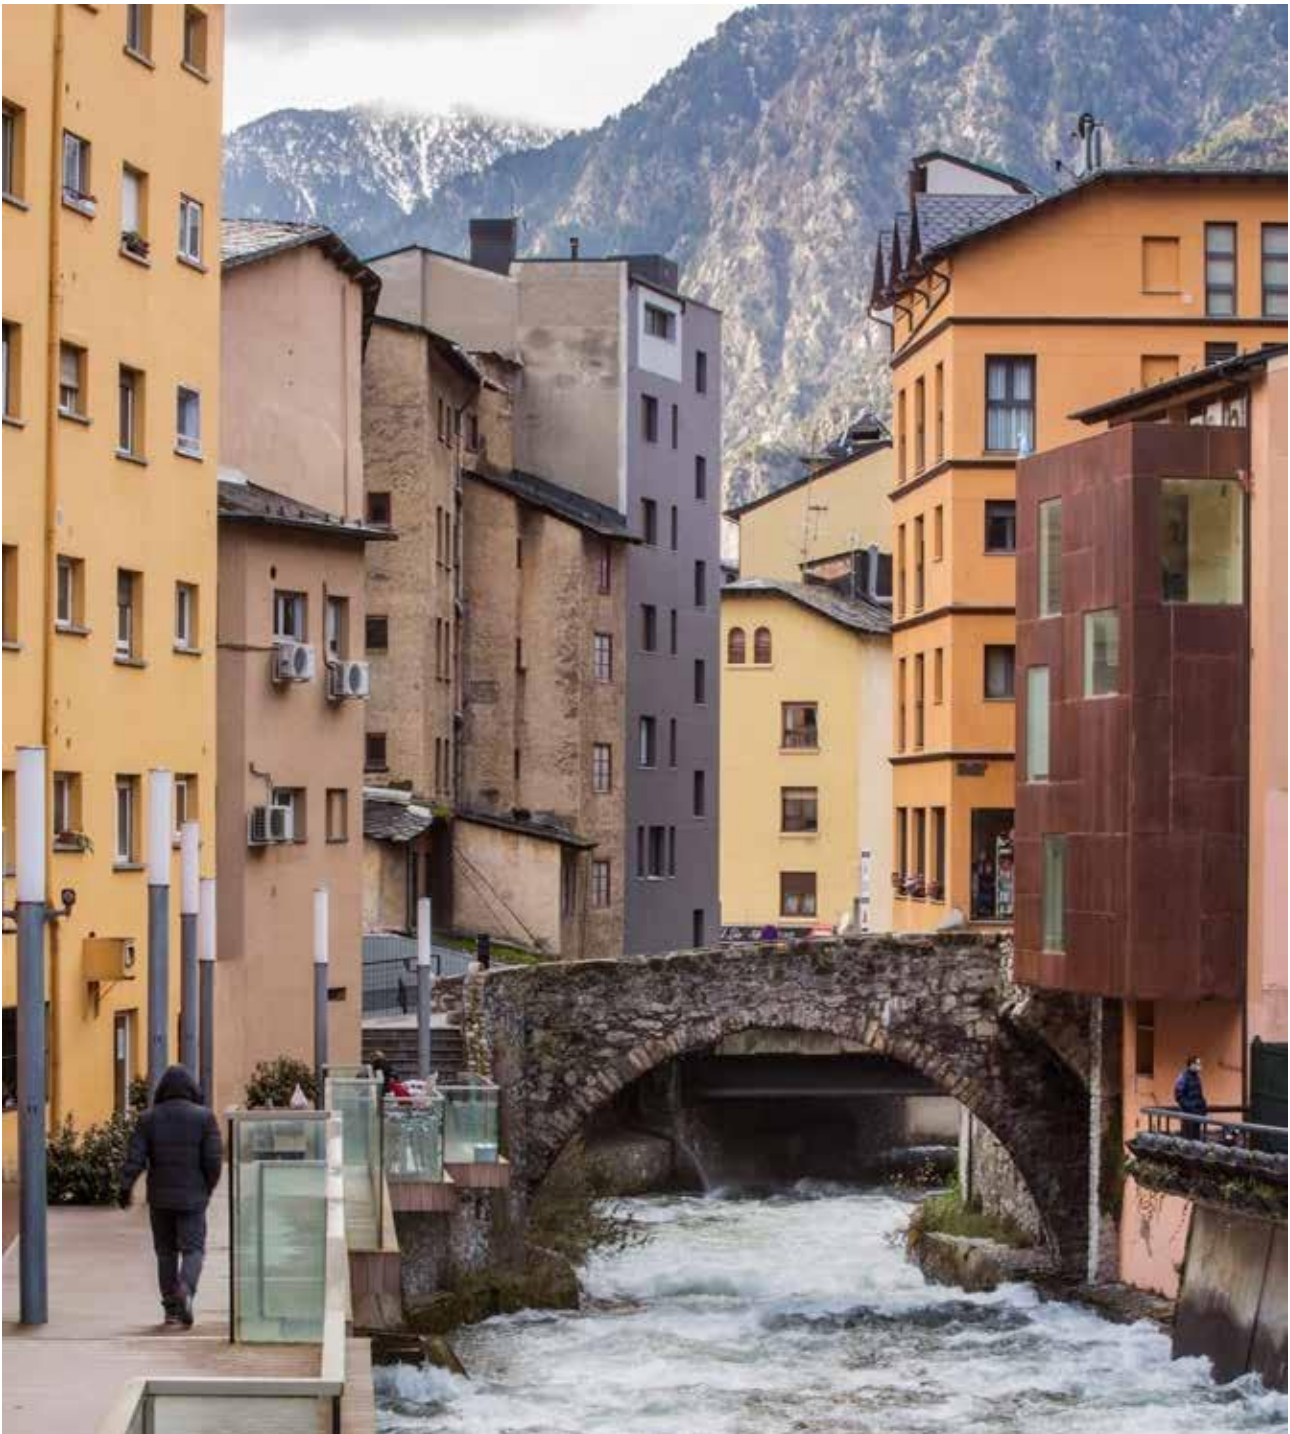
Natalia Montané / Xavier Pujol, 2020

El pont d'Engordany és un pont de pedra d'un sol tram suportat per un arc de mig punt. El seu parament està fet amb pedres d'origen divers disposades de forma irregular.

L'arc està emmarcat per dovelles de pedra tosca disposades de manera vertical, les quals formen una decoració a l'intrados (la superfície inferior del pont). A més a més, aquest pont té un paviment empedrat i baranes de pedra a cada costat com a protecció.

La part superior del pont és un pla inclinat, força asimètric, que segueix el sentit del carrer d'Engordany i la plaça Santa Anna.
