REVISIÓ DE L'INVENTARI D'ARBRES I ARBREDES SINGULARS DE LES PARRÒQUIES D'ORDINO, LA MASSANA, ENCAMP I SANT JULIÀ DE LÒRIA

Jordi Nicolau i Vila
Amb la col·laboració de Jordi Dalmau i Ausàs

Estudi encarregat pel Departament de Medi Ambient i
Sostenibilitat del Govern d'Andorra

Desembre de 2018

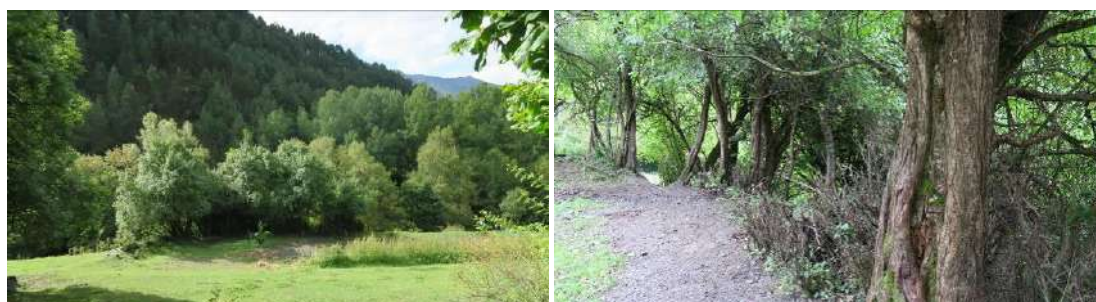
Arbreda 307

S'ha detectat la mort de algun dels arbres en 4 de les arbredes inventariades (301, 311, 312 i 318). En el cas de l'arbreda 301 ja no queda cap dels exemplars grans de l'espècie considerada (oma), malgrat que s'hi han detectat diversos exemplars joves. Altres afectacions, però en general de poca importància, corresponen a la presència de branques trencades o seques (301, 302, 312 i 316), la detecció de bolets de soca (310), la presència de forats de pícids (301), la detecció de marques de focs (301) o la realització d'esporgades importants (307).

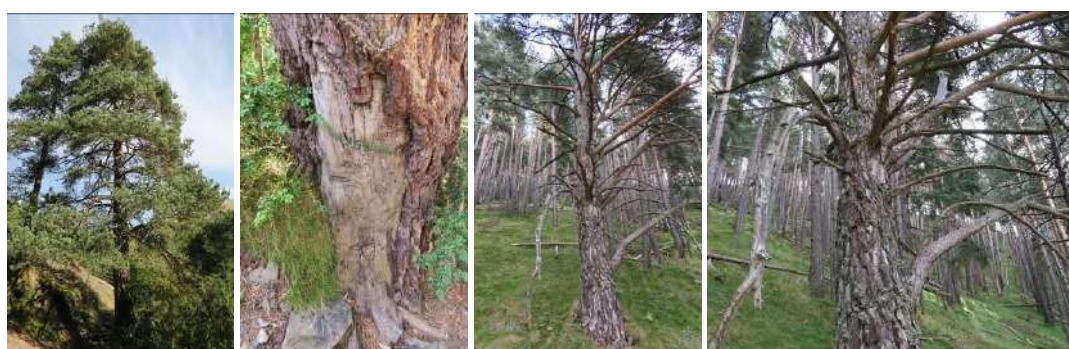
Arbre 3029

S'ha detectat la desaparició d'unicament 1 dels arbres (3002) de la parròquia d'Ordino, el qual va caure a causa d'una esllavissada del terreny. Convé tenir present, però, que un dels arbres inventariats ja era mort, però dempeus, al principi del projecte (3029). Durant les tasques d'actualització també s'ha detectat 1 arbre en estat regular (3035). Altres afectacions detectades, però en general de poca importància, són les següents: branques o cimals secs (3001, 3012, 3015, 3016, 3023, 3024 i 3031), branques o cimals tallats o podats recentment (3009 i 3019), nius o marques d'alimentació de píctids (3001 i 3024), rels molt superficials (3010), marques de llamps (3012), elements de senyalització clavats (3014), marques velles de destrals i pintura (3030), i restes d'impactes, probablement d'antigues allaus (3032). En el cas de l'arbre 3028, convé esmentar que s'han detectat 4-5 exemplars més de la mateixa espècie (agrossó) a pocs metres.

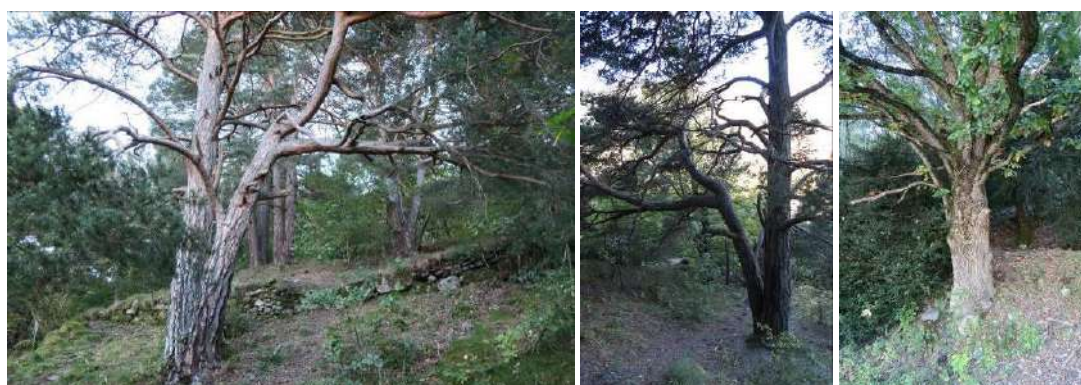
Arbreda 402

CODI	ESPÈCIE (NOM COMÚ)	Nº ARBRES ABANS/ARA	ESTAT ACTUAL	AMENACES
401	Pollancre	7/7	En bon estat	1.1 i 2
402	Pollancre	12/11	En queden 11, tots escapçats però rebrotant	1.1 i 4.1
403	Pi roig i roure de fulla gran	12/12	En bon estat	1.1
404	Salze	1/1	En bon estat	4.1
405	Alzina	2/2	En bon estat	-

S'ha detectat la desaparició d'un dels arbres en una de les arbredes inventariades (402). En aquesta mateixa arbreda s'ha constatat que tots els arbres han estat escapçats, però estan rebrotant.

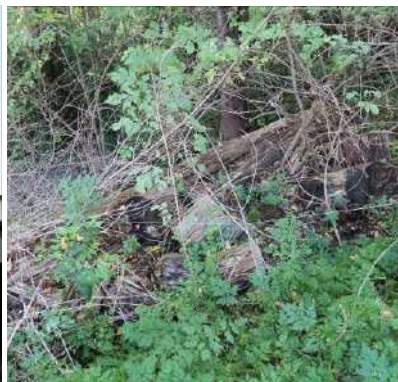
Arbre 4003

CODI	ESPÈCIE (NOM COMÚ)	ESTAT ACTUAL	AMENACES
4001	Pi roig	En bon estat	1.1
4002	Pollancre	En bon estat	1.1
4003	Pollancre	Mort, a terra i trossejat	-
4004	Cirerer	Mort, a terra	-
4005	Salze	En bon estat	1.1 i 4.1
4006	Freixe de fulla gran	En bon estat	1.1
4007	Roure de fulla gran	En bon estat	1.1
4008	Pi roig	En bon estat	4.1

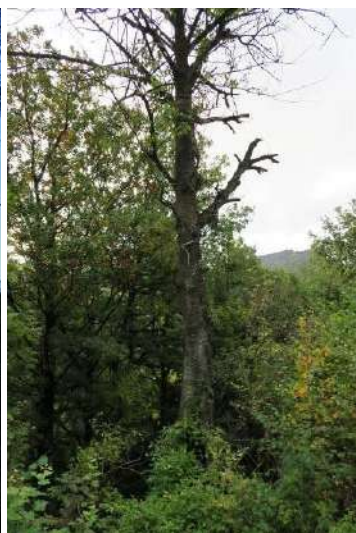
Arbre 4011

CODI	ESPÈCIE (NOM COMÚ)	ESTAT ACTUAL	AMENACES
4009	Roure de fulla gran	En bon estat	1.1
4010	Pi roig	En bon estat	1.1
4011	Cirerer	En estat regular, molt sec	1.1 i 4.1
4012	Roure de fulla gran	En bon estat	1.1 i 4.1
4013	Roure de fulla gran	En bon estat	4.1 i 10.3
4014	Pi roig	En bon estat	1.1 i 2
4016	Pi roig	En bon estat	-
4017	Freixe de fulla gran	En bon estat	4.1
4018	Vern	En bon estat	10.3
4019	Pomera	En bon estat	4.1
4020	Roure de fulla gran	En bon estat	-
4021	Roure de fulla gran	En bon estat	4.1
4022	Pollancre	En bon estat	-
4023	Roure de fulla gran	En bon estat	-
4024	Cirerer	En bon estat	4.1
4025	Pollancre	En bon estat	1.1, 2 i 4.1
4026	Roure de fulla gran	En bon estat	4.1
4027	Roure de fulla gran	En bon estat	-
4028	Roure de fulla gran	En bon estat	-
4029	Roure de fulla gran	En bon estat	-
4030	Salze	En bon estat	2
4031	Beç	En bon estat	-
4032	Pollancre	En bon estat	1.1 i 4.1
4033	Pollancre	En bon estat	1.1

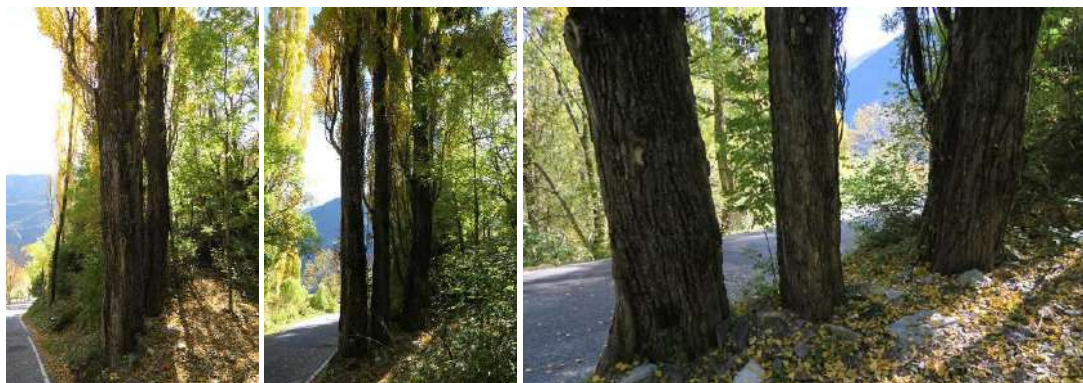
Arbreda 203

Totes les arbredes visitades es troben en bon estat. En el cas de l'arbreda 205, però, s'ha detectat algun arbre mort dempeus. La quantitat de peus en aquesta arbreda és tan gran, però, que no s'ha considerat que s'hagi vist reduïda. Convé esmentar, a més, que, en el cas de l'arbreda 204, s'han detectat un total de 1 arbres de mida gran al marge dret del riu, i 3, més petits, al marge esquerre. No es coneix amb seguretat, però, si aquests són els mateixos que es van inventariar inicialment. Altres afectacions, però en general de poca importància, corresponen a la detecció de pintades a l'escorça d'alguns arbres (202), l'acumulació de deixalles (203, 204 i 209) o la presència de marques de picids (205).

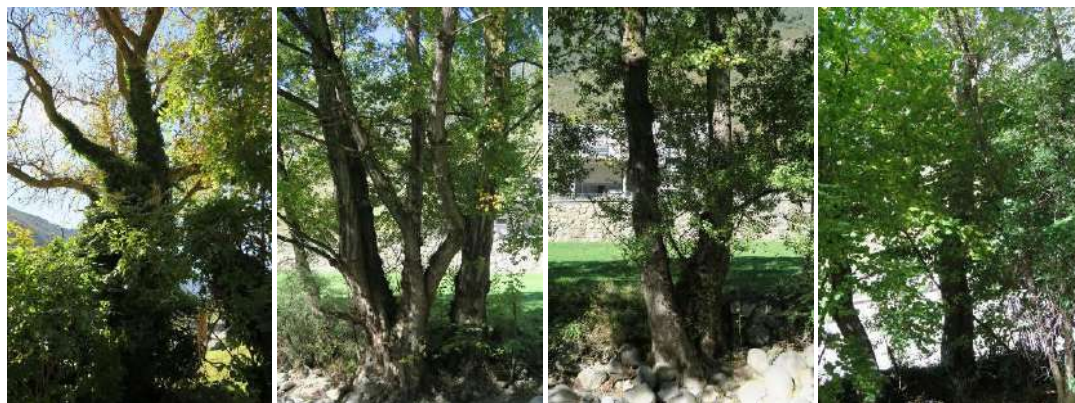
Arbre 2011

No s'ha detectat la desaparició de cap dels arbres, però sí que se n'ha detectat un de decreït, gairebé mort (2032). Altres afectacions detectades, però en general de poca importància, són les següents: presència de molta heura que cobreix el tronc i les branques més baixes (2011), detecció d'algunes branques seques (2029) i acumulacions de deixalles o material divers prop de la base de l'arbre (2002, 2006, 2007, 2008, 2010, 2012, 2013, 2019, 2020 i 2026).

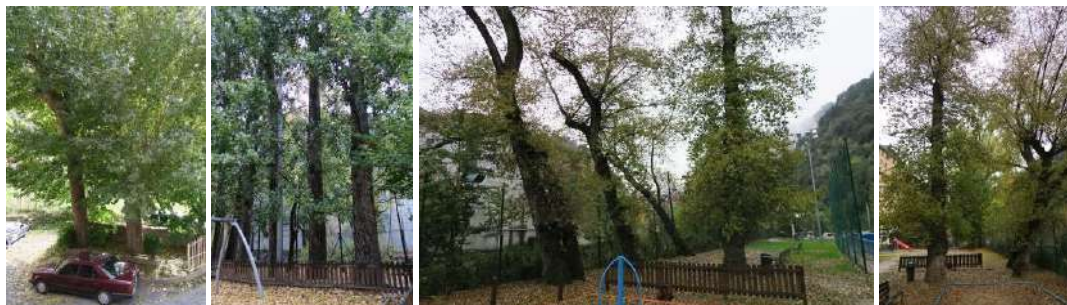
Arbreda 602

S'ha detectat la pèrdua d'exemplars en 2 de les arbredes inventariades. En l'arbreda 602 s'ha constatat la desaparició de 7 verns, mentre que en l'arbreda 606 s'ha detectat que 1 dels 3 trèmols està mort dempeus. Altres afectacions, però en general de poca importància, corresponen a la presència de deixalles (arbredes 605 i 608).

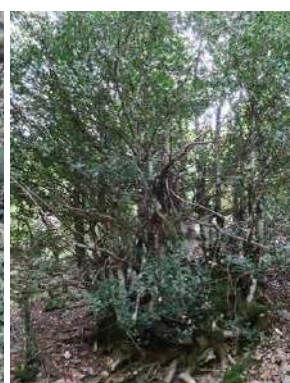
Arbre 6006

Únicament s'ha detectat la desaparició d'un arbre (6034). Altres afectacions detectades, però en general de poca importància, són les següents: presència d'algunes parts seques (6008 i 6037), detecció d'un cim trencat (6031), presència d'arbres a les immediacions (6006 i 6014), acumulacions de deixalles (6006) o altre material prop de la base (6001, 6008, 6014, 6019, 6020 i 6029), i elevada cobertura d'heura, vidalba o líquens (6008, 6013, 6014, 6031, 6032 i 6038).
